## Study on Artifacts in Magnetic Resonance Imaging (I): Review of Technique-Related Artifacts

**Keywords** : MRI artifacts, aliasing, Gibbs ringing, cross-talk artifact, eddy current artifact

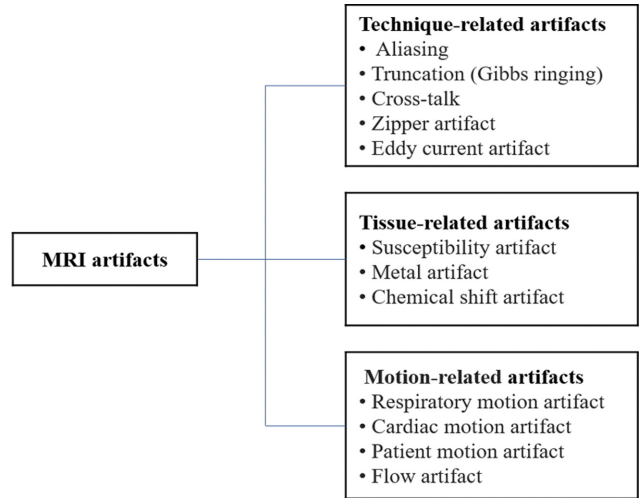
Fig. 1. (Color online) Conceptual classification of MRI artifacts according to their dominant source.

본 고찰에서는 개념적 명확성을 위해 MRI 허상을 기술 관련, 조직 관련 그리고 움직임 관련 허상으로 구분하였다. 일부 허상은 시퀀스 파라미터나 자기장 세기 등 여러 요인의 영향을 동시에 받을 수 있으나, 본 고찰에서는 각 허상을 가장 주된 발생 기전을 기준으로 해당 범주에 배정하였다. 이러한 원칙에 따른 MRI 허상의 분류는 Fig. 1에 제시하였다. 또한 최근 고자기장 시스템, 병렬 영상(parallel imaging), 압축 센싱(compressed sensing), 고속 echo-planar imaging(EPI)의 발전과 함께 허상의 양상과 임상적 중요성 또한 다양해지고 있다는 점을 고려하였다[3,5,6]. 본 연구는 모든 acquisition 및 reconstruction-related artifact를 포괄적으로 다루기보다, 임상 실무에서 비교적 자주 접하는 대표적인 기술 관련 허상인 aliasing, truncation(Gibbs ringing), cross-talk, zipper, eddy

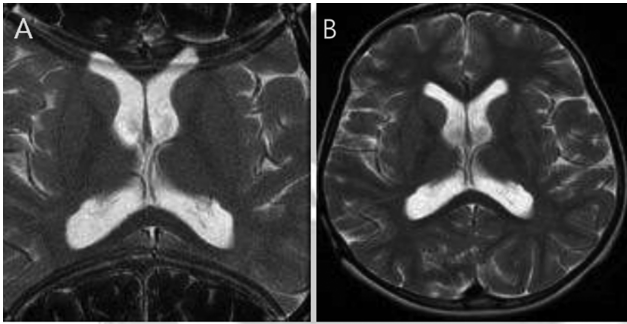
**Fig. 2.** Representative example of aliasing artifact. (A) Axial T2-weighted brain MR image demonstrating aliasing caused by an insufficient field of view, resulting in wrap-around of structures outside the image boundary. (B) Reduced aliasing after adjustment of the phase- and frequency-encoding directions.

가장 기본적인 해결 방법은 FOV를 확대하여 검사 대상이 모두 포함되도록 하는 것이다. 또한 phase oversampling을 적용하면 wrap-around 현상을 직접적으로 제거할 수 있다. 실무적인 보정 방법으로 위상 부호화 방향을 변경함으로써 접힘 현상이 임상적으로 덜 중요한 영역으로 이동하도록 할 수 있다. Fig. 2와 같이 위상 방향과 주파수 방향을 조절하면 artifact의 위치와 정도를 조정할 수 있다. 보조적 방법으로 surface coil을 이용한 수신 감도의 활용과 parallel imaging 기법(SMASH, SENSE, GRAPPA 등)을 적용하면 undersampling의 영향을 줄이면서도 촬영 시간을 단축할 수 있다[8-11]. 최근에는 artificial intelligence-assisted compressed sensing 기법이 brain MRI 및 prostate MRI 등 다양한 임상 영역에 적용되어 검사 시간 단축과 영상 품질 향상 가능성이 보고되고 있으며, 향후 기술 관련 허상의 양상과 보정 전략에도 중요한 영향을 미칠 것으로 예상된다[12,13]. 임상 상황에서는 촬영 시간, 영상 품질, 진단 정확도 간의 균형을 고려하여 최적의 보정 전략을 선택해야 한다[14-16].

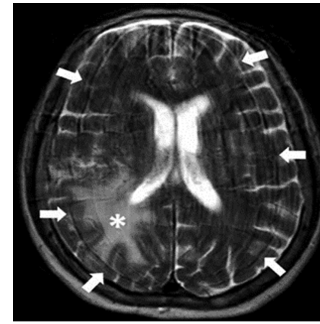
**Fig. 3.** Example of truncation (Gibbs ringing) artifact. Axial T2-weighted image showing repetitive linear ringing at a high-contrast interface, illustrating a reconstruction artifact caused by insufficient sampling of high-spatial-frequency information.

Fig. 3과 같은 Truncation artifact의 근본 원인은 고공간주

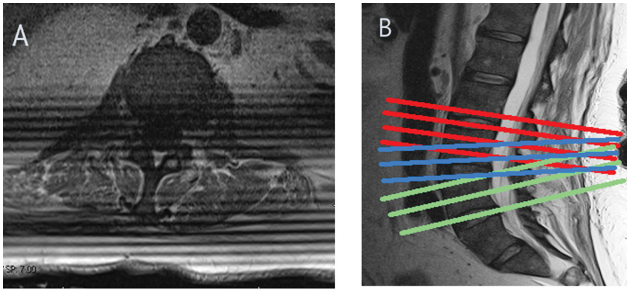
**Fig. 4.** (Color online) Example of cross-talk artifact. (A) The dark bands are due to multiple overlapping oblique slices. (B) Multiple RF-excitation saturates the protons in these areas and reduces their signals.

Cross-talk artifact는 Fig. 4와 같이 slice gap이 작거나 슬라이스를 연속적으로 획득하는 경우 발생 빈도가 증가한다. 특히 multi-slice TSE 시퀀스에서 더 두드러질 수 있으며, 고자기장 환경에서는 RF 불균일성과 flip angle 분포의 불균일이 현상을 악화시킬 수 있다.

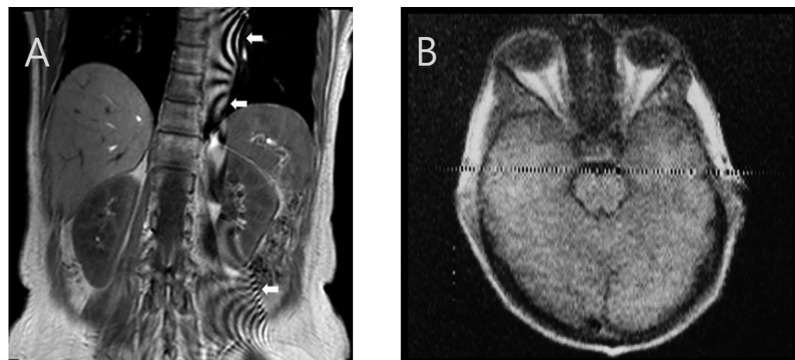
**Fig. 5.** Example of zipper artifact. (A) Coronal T1-weighted abdominal MR image showing a linear high-signal band. (B) Typical zipper artifact extending across the image along the phase-encoding direction, consistent with radiofrequency interference.

Fig. 5는 zipper artifact의 전형적인 영상 소견이며, 외부 RF 간섭이 영상 내 선형 신호 이상으로 반영될 수 있음을 보여준다. 이를 해결하기 위해 검사실 문의 밀폐 상태, RF 차폐 상태, 케이블 연결, 외부 전자장비 간섭 여부 등을 확인하고, 필요 시 장비 점검과 환경 개선을 수행해야 한다. 따라서 이 허상은 촬영 전 예방적 점검이 특히 중요하다[5,7]. 최근에는 RF interference artifact의 원인 식별과 rectification 과정을 체계적으로 정리한 보고도 제시되어, zipper artifact에 대한 환경 점검과 신속한 대응의 중요성이 다시 강조되고 있다[27].

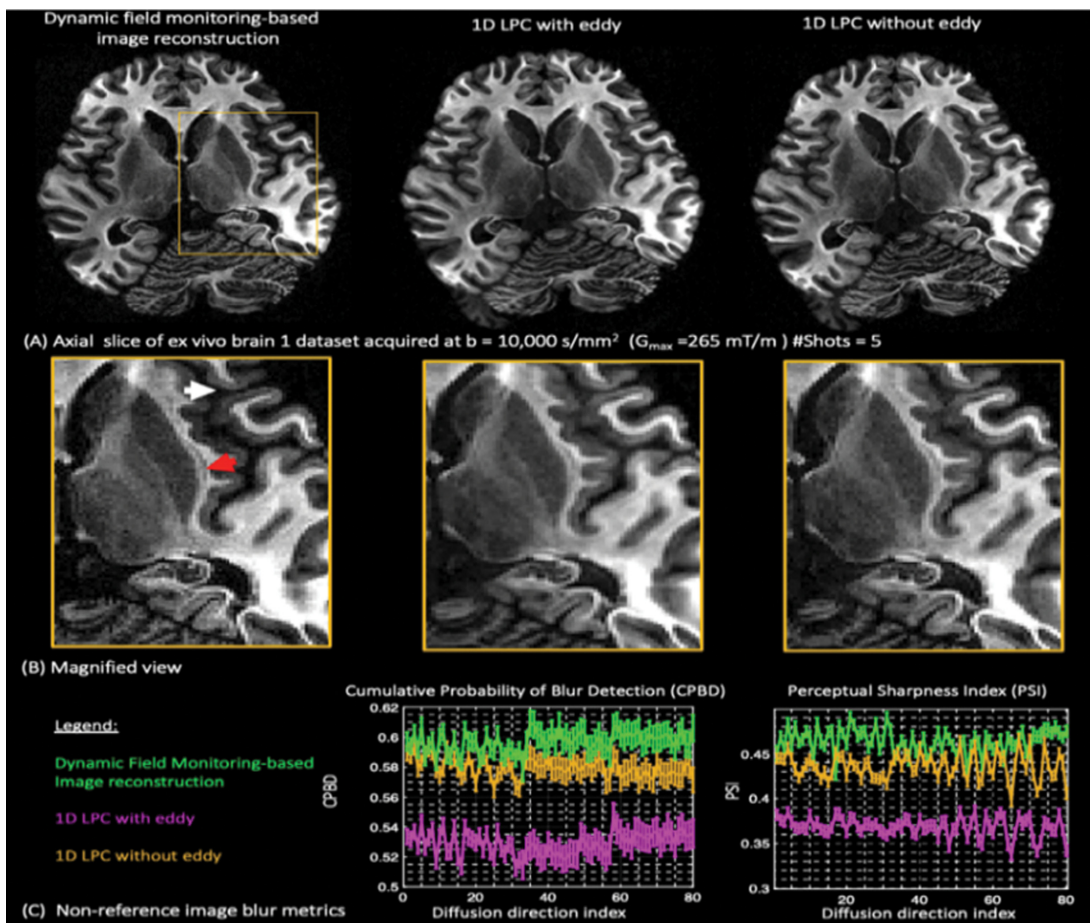
Fig. 6. (Color online) Example of eddy current-induced distortion and its correction. (A, B) Diffusion-weighted images demonstrating geometric distortion caused by eddy currents. (C) Corresponding corrected image, highlighting the importance of system- and postprocessing-based compensation.

하드웨어 측면에서는 gradient switching에 따른 왜곡을 미리 상쇄하는 pre-emphasis 기법이 사용된다. 소프트웨어 측면에서는 Fig. 6과 같이 영상 재구성 단계에서 왜곡 패턴을 계산하여 후처리 보정 알고리즘을 통해 오차를 교정할 수 있다 [28]. 한편, EPI는 매우 빠른 영상 획득이 가능하지만 자기장 불균일성과 off-resonance effect에 민감하여 기하학적 왜곡이 발생하기 쉽다. 이러한 EPI distortion은 확산강조영상이나 기능적 MRI에서 중요하며, field map 기반 보정이나 후처리 왜곡 보정을 통해 완화할 수 있다[29-31]. 최근 MRI 시스템에서는 장비 설계와 보정 기술의 발전으로 영향이 감소하였으나, 고속 확산영상과 EPI 기반 영상에서는 여전히 고려해야 할 중요한 허상으로 인식된다. 최근에는 diffusion-weighted
